# Το Μετόχι του Τιμίου Προδρόμου στη Νάουσα (Μεγάλος Πρόδρομος)

Του Αλέξανδρου Γ. Οικονόμου  
Αρχιτέκτονα Μηχανικού

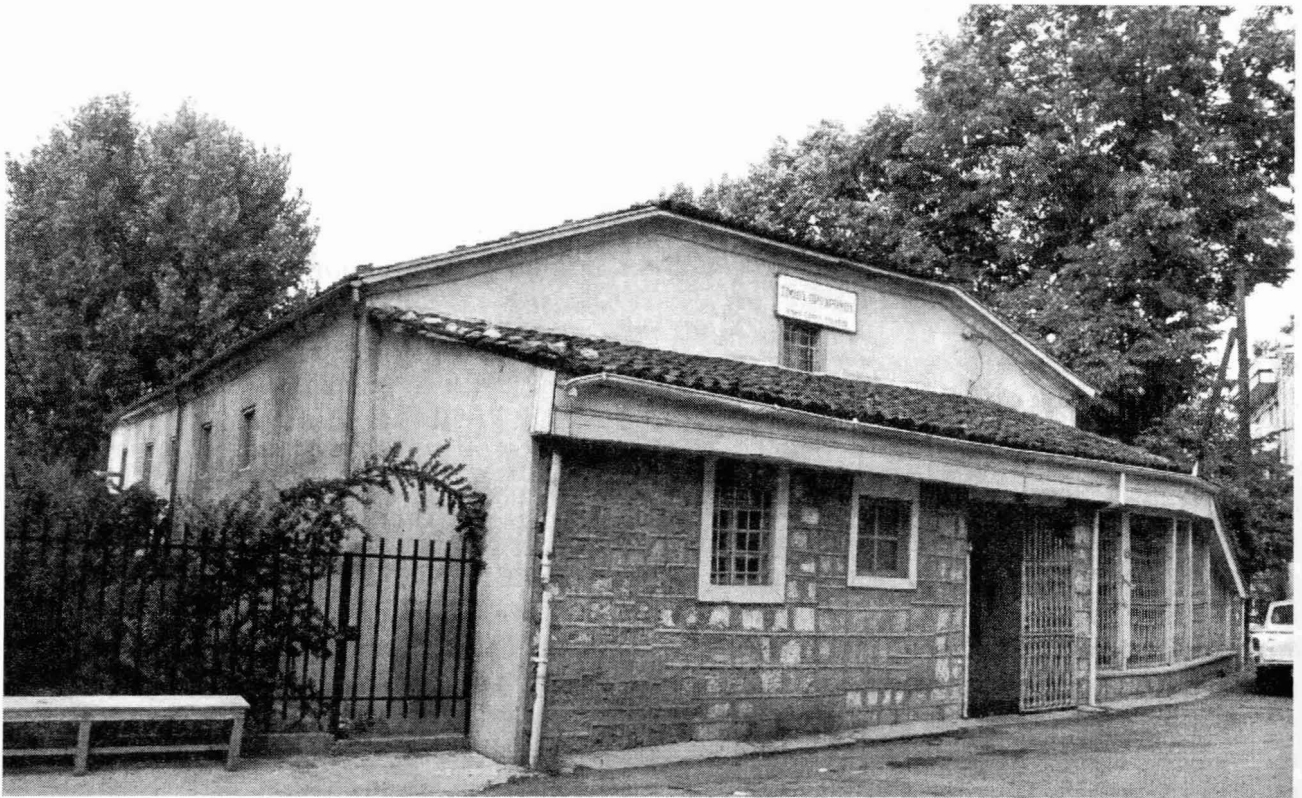
Η δυτική όψη του ναού από τον δρόμο. Διακρίνεται ο νάρθηκας.

Ο **νάρθηκας** είναι ημιυπαίθριος χώρος που καταλαμβάνει την δυτική πλευρά του ναού, ενώ στο τμήμα του αριστερά της κεντρικής εισόδου υπάρχει κλειστός χώρος που περιλαμβάνει το κλιμακοστάσιο προς τον γυναικωνίτη, καθώς και το εξομολογητήριο του ναού, που αποτελεί μεταγενέστερη προσθήκη. Καλύπτεται με ανεξάρτητη από το υπόλοιπο κτίριο τρίρριχτη στέγη, που φέρεται από την τοιχοποιία του κλειστού

χώρου και από σειρά ξυλίνων υποστυλωμάτων κατά μήκος του δρόμου, και περιφράσσεται με ιδιαίτερα περίτεχνο μεταλλικό κιγκλίδωμα. Αρχικά φαίνεται ότι βρισκόταν στο ίδιο επίπεδο με τον δρόμο που διέρχεται μπροστά του (την οδό Προδρόμου), σήμερα όμως βρίσκεται σε ελαφρώς χαμηλότερη στάθμη απ' αυτόν λόγω υπερυψώσεως του τελευταίου. Ο ημιυπαίθριος αυτός χώρος συνδέεται με αντίστοιχο τέτοιο χώρο που καλύπτει την νότια πλευρά του ναού και "βλέπει" προς την αυλή που διαμορφώνεται σ' αυτήν την πλευρά. Η στάθμη αυτού του χώρου είναι ελαφρώς χαμηλότερη από την στάθμη του δυτικού νάρθηκα, η δε στέγη του είναι κεραμοσκεπής μονόκλινη και συνδέεται με την στέγη του άλλου νάρθηκα.

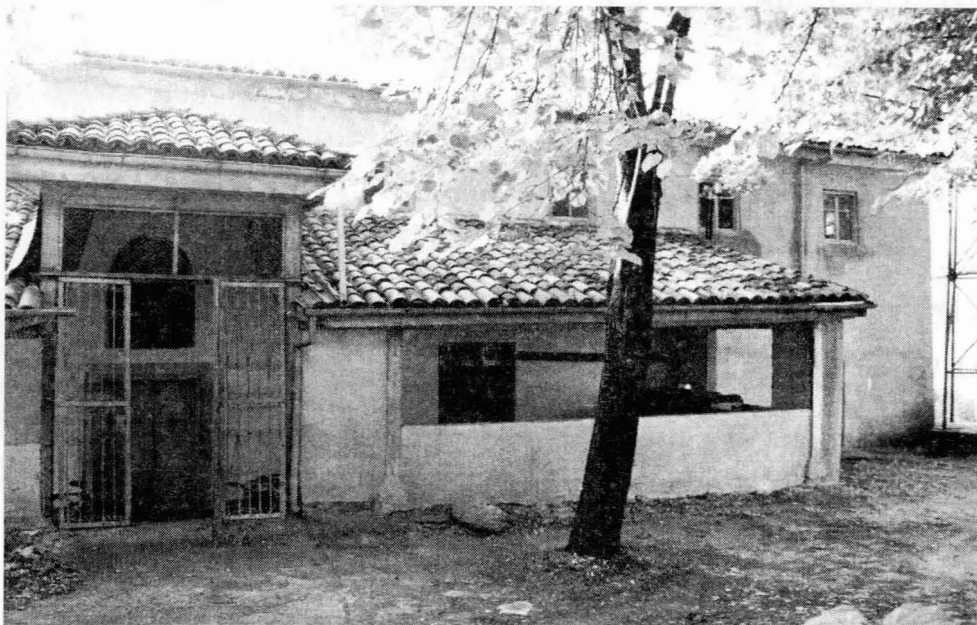
Ο πλάγιος νάρθηκας από την νότια πλευρά του ναού.

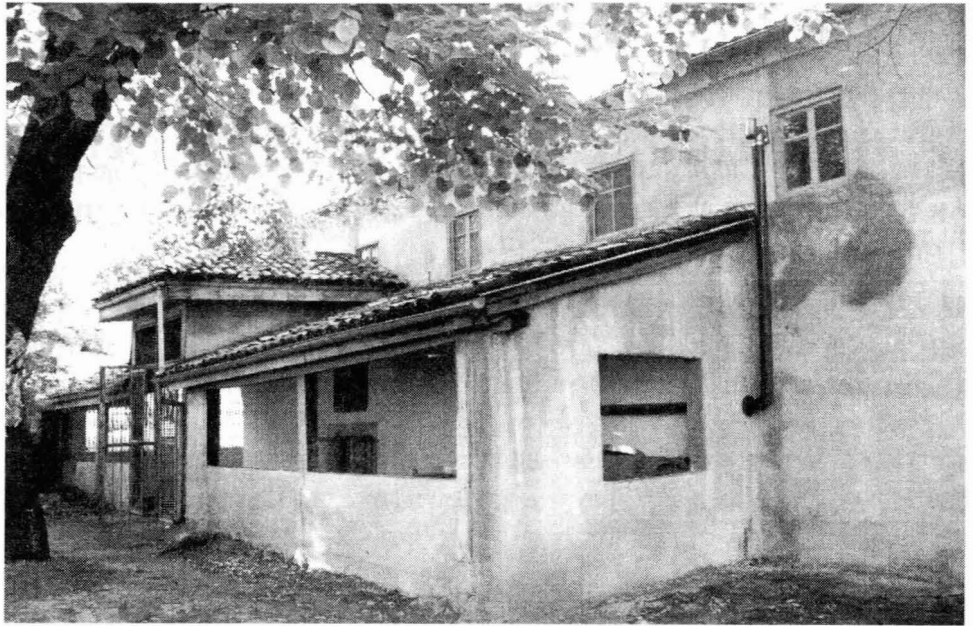
Ο νότιος νάρθηκας. Διακρίνεται η υπερύψωση της στέγης στο σημείο της εισόδου.

Προς αυτήν την πλευρά ανοίγεται και η δεύτερη (πλάγια) είσοδος του ναού που οδηγεί μέσω μερικών κατιόντων αναβαθμών κατ' ευθείαν στον κυρίως ναό. Εντύπωση προκαλεί το γεγονός ότι η πλάγια αυτή είσοδος, πάνω από την οποία υπάρχει αβαθής κόγχη με την εικόνα του Προδρόμου, τονίζεται ιδιαίτερα με την ειδική αετωματική υπερύψωση της επικάλυψης του νάρθηκα κατά μήκος του άξονα κίνησης των πιστών για την είσοδο - έξοδο από την πύλη αυτή.

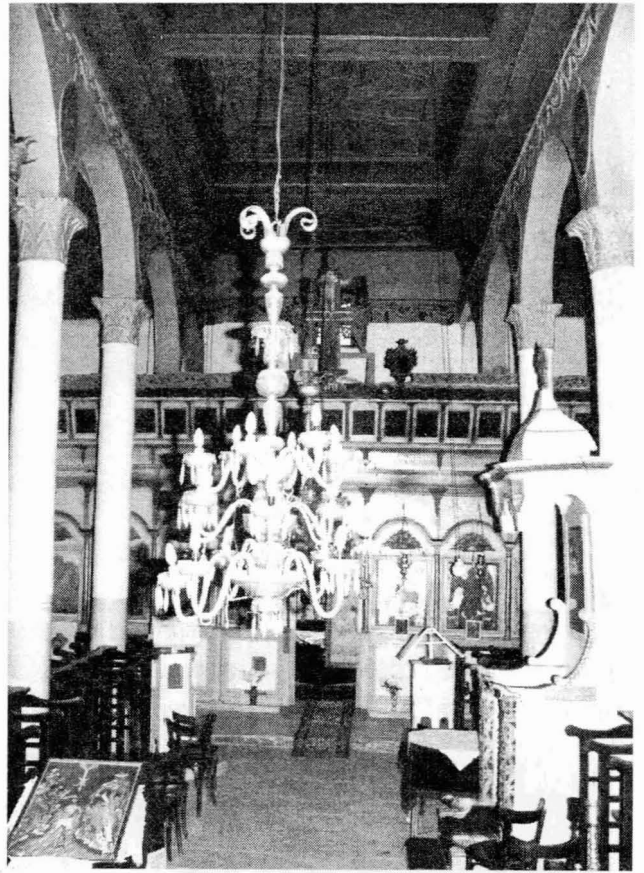
Αποψη του κεντρικού κλίτους από το ύψος του προναού.

Ο πρόναος είναι αρκετά στενός, καταλαμβάνει ολόκληρη τη δυτική πλευρά, βρίσκεται σε υψηλότερο επίπεδο σε σχέση με τον κυρίως ναό, και συνδέεται με αυτόν με κάπως στενή κατιούσα κλίμακα εννέα αναβαθμών. Οπτικά οι δύο χώροι επικοινωνούν μέσω σειράς ανοιγμάτων που δημιουργούνται μεταξύ των ξύλινων λεπτών υποστυλωμάτων που φέρουν το δάπεδο του γυναικωνίτη που βρίσκεται ακριβώς από πάνω, του συμπαγούς στηθαίου και ενός συμπαγούς οριζοντίου επιστυλίου, που για άγνωστο λόγο περιορίζει το ελεύθερο ύψος αυτών των ανοιγμάτων. Ως εκ τούτου, το ελεύθερο ύψος του πρόναου δεν είναι μεγάλο, γεγονός που επαυξάνει το στοιχείο του εντυπωσιασμού, όταν ο επισκέπτης περνά,

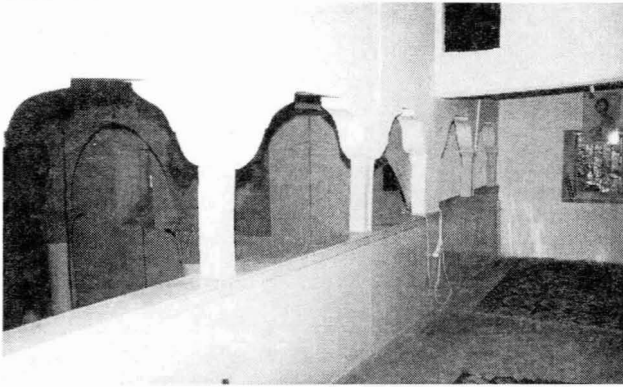
Ο γυναικωνίτης.

Ο **γυναικωνίτης** βρίσκεται ακριβώς πάνω από τον πρόναο, και σ' αυτόν οδηγεί μια ξύλινη κλίμακα εσωτερική από τον πρόναο. Προεξέχει ελα-

φρώς προς τον κυρίως ναό και ορίζεται προς την πλευρά αυτή με μια σειρά ορθογωνικής διατομής ξύλινων υποστυλωμάτων (σε αντιστοιχία με τον ισόγειο πρόναο) που φέρουν σύνθετα τοξωτά επιστύλια (τρία στο κεντρικό κλίτος και ανά δύο στα πλάγια κλίτη).

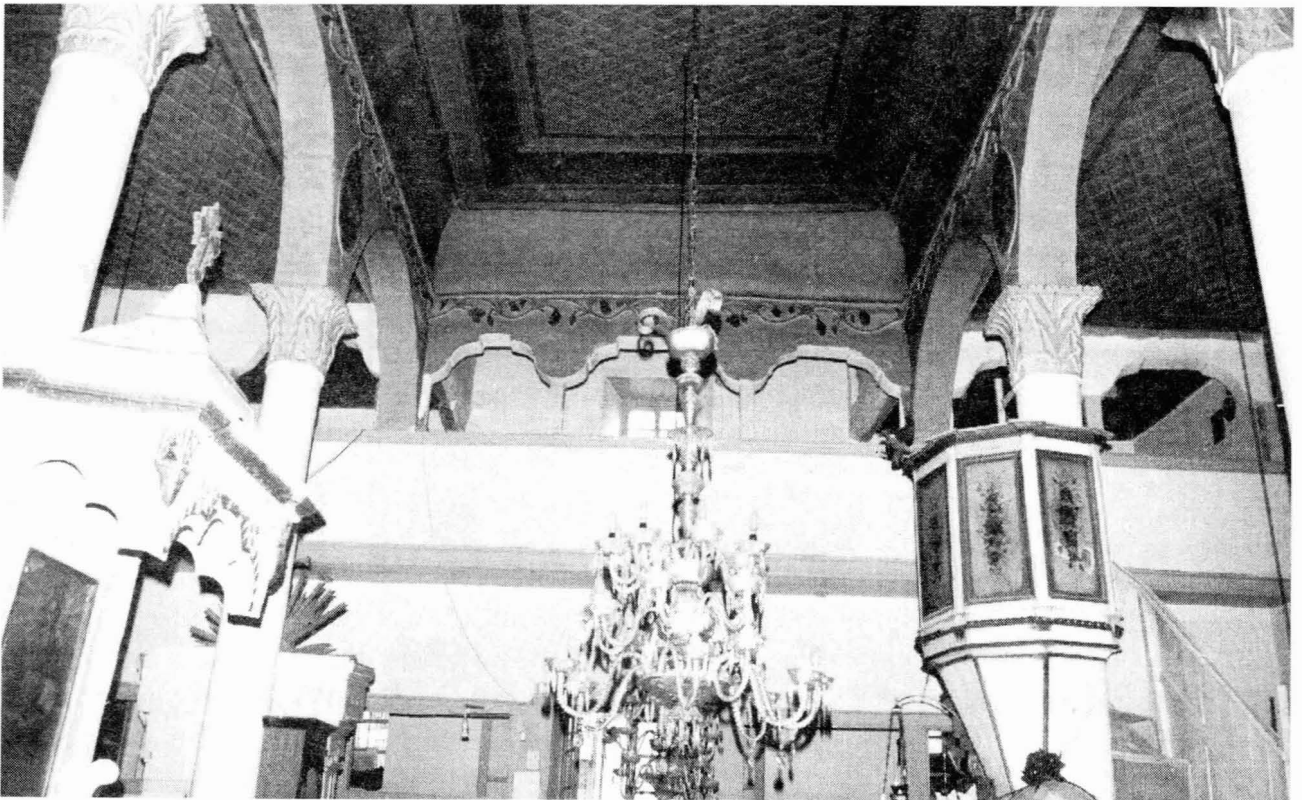
Γενική άποψη του ναού από το κεντρικό κλίτος προς το γυναικωνίτη.

Στον **κυρίως ναό** τα τρία κλίτη χωρίζονται μεταξύ τους με δυο σειρές από τέσσερις ραδινούς ξύλινους κίονες κυκλικής διατομής, διαμέτρου 0.40 μ. Στους τελευταίους κάθε σειράς στηρίζε-

ται το ξύλινο τέμπλο. Όλοι οι κίονες στον κεντρικό χώρο του ναού είναι επιχρισμένοι και βαμμένοι, καταλήγουν σε γύψινο κιονόκρανο με απλό φυτικό διάκοσμο, και υποβαστάζουν, κατά μήκος του ναού, τοξοστοιχίες με ημικυκλικά τόξα. Τα τόξα αυτά αποτελούν μάλλον διακοσμητικές επικαλύψεις από επιχρισμένα με κονιάμα ξύλινα σανίδια ή πηχάκια των απλών οριζοντίων ξύλινων δοκών με τα αντίστοιχα προσκέφαλα, που φέρονται επί των κιόνων,

και που πάνω τους εδράζεται η ξυλοκατασκευή της στέγης. Ακριβώς πάνω από την τοξοστοιχία αυτή υπάρχει ανάγλυφη διακοσμητική ταινία - πλοχμός με κληματόβεργες έμφορτες με σταφύλια. Ακόμη, πάνω από κάθε κιονόκρανο υπάρχει ελλειπτικής μορφής ανάγλυφο μενταγιόν, μέσα στο οποίο είναι ζωγραφισμένα τρία αστεράκια.

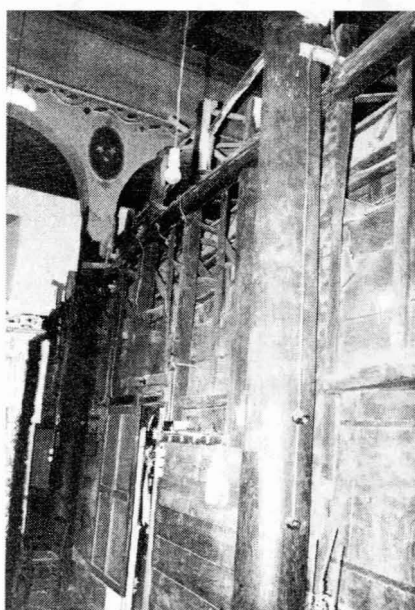
Η εσωτερική όψη του τέμπλου χωρίς καμιά επεξεργασία.

Από το εσωτερικό του Ιερού Βήματος μπορούμε να διακρίνουμε τον τρόπο στήριξης του τέμπλου στους τελευταίους κίονες κάθε σειράς. Οι κίονες αυτοί μάλιστα έχουν αφαιρεθεί στη φυσική τους μορφή του ξύλου καστανιάς, χωρίς ούτε στοιχειώδη βαφή, όπως επίσης και ολόκληρος ο

υπόλοιπος σκελετός που στηρίζει το τέμπλο, με την σημαντική όπως αναφέρθηκε ήδη κλίση προς τα έξω που έχουν οι ανώτερες ζώνες του. Ξυλόγλυπτο εντυπωσιακό κιβώριο καλύπτει την Αγία Τράπεζα, μοναδικό δείγμα τέτοιας κατασκευής στους ναούς της περιοχής της Νάουσας. Αγιογραφημένη είναι μόνο η κόγχη της Προσκομιδής, με την παράσταση της Αποκαθλώσεως, χωρίς μνεία ονομάτων. Αντίθετα η κόγχη του Ιερού είναι τελείως λευκή.

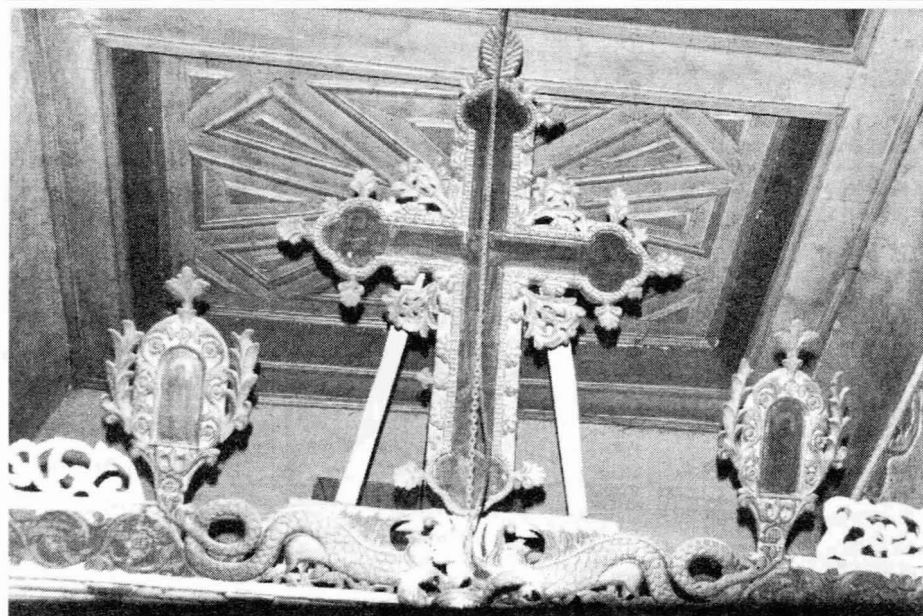
Η αναπαράσταση της Σταύρωσης στο ψηλότερο τμήμα του τέμπλου.

Τέλος, στο ψηλότερο σημείο του τέμπλου βρίσκεται η αναπαράσταση της Σταύρωσης, που αποτελείται από έναν ξυλόγλυπτο περίτεχνο σταυρό με τρίλοβα άκρα, που περιλαμβάνει εκτός από τον Εσταυρωμένο στο κέντρο, τέσσερις ακόμη παραστάσεις αγγέλων στους λοβούς των κεραιών του. Την σύνθεση συμπληρώνουν δύο ανεξάρτητες όρθιες εικόνες της Παναγίας και του Ευαγγελιστή Ιωάννη σε ξυλόγλυπτα πλαίσια, που στηρίζονται σε δύο ξυλόγλυπτους δράκοντες.

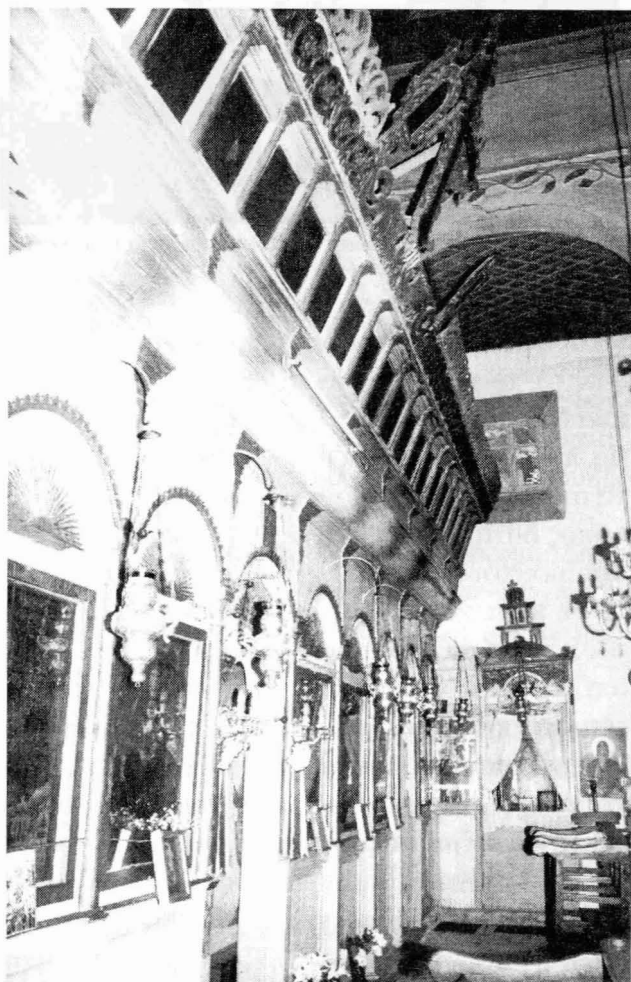
Αποψη του Τέμπλου όπου διαγράφεται η κλίση των ανώτερων σειρών εικόνων.

**Το τέμπλο** του ναού είναι ξύλινο, με σχετικά απλές ξύλινες διακοσμήσεις, και τριμερή καθ' ύψος οργάνωση. Στηρίζεται στους δύο τελευταίους κίονες των κιονοστοιχιών που ορίζουν τα τρία κλίτη. Η χαμηλότερη ζώνη περιλαμβάνει την Ωραία Πύλη και τις δύο πλαϊνές εισόδους του Ιερού, καθώς και τις μεγάλες δεσποτικές εικόνες, ανά τέσσερις δεξιά και αριστερά της Ωραίας Πύλης, τοποθετημένες πάνω από απλά ταμπλαδοτά θωράκια. Κάτω από κάθε μεγάλη εικόνα υπάρχει μία μικρή προσκυνηματική, που είναι συνήθως μικρογραφία της μεγάλης. Η επόμενη ζώνη αποτελείται από ξύλινα κυμάτια με τα οποία ο τεχνίτης - κατασκευαστής του τέμπλου επιδιώκει να δώσει μια κλίση προς τα έξω σε όλο το ανώτερο μέρος, ώστε οι μικρές εικόνες, εν σειρά τοποθετημένες, που αποτελούν και την τρίτη οριζόντια ζώνη, να μπορούν να ειδωθούν πιο εύκολα από το μάτι του παρατηρητή που έχει πλησιάσει στο τέμπλο. Παρ' όλα αυτά δυστυχώς δεν είναι εύκολο να παρατηρήσει κανείς τις εικόνες αυτές γιατί είναι εξαιρετικά καπνισμένες από τις καντήλες που κρέμονται από κάτω και ακόμη χρησιμοποιούν λάδι για να καίνε. Πάντως φαίνεται ότι εδώ αντιπροσωπεύονται διάφορες τεχνοτροπίες, ζωγράφοι, και εποχές. Το σύνολο επιστέφεται από δύο ανάγλυφες διακοσμητικές ταινίες με φυτικά θέματα, η ανώτερη από τις οποίες είναι και διάτρητη, σαν δαντέλα.

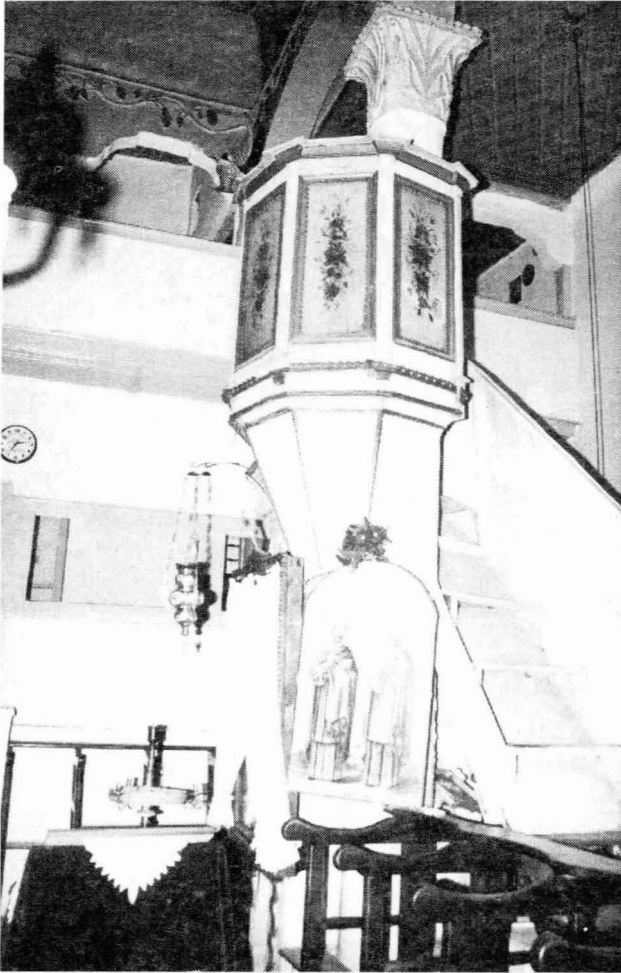
Ο άμβωνας με τις φντικές διακοσμήσεις στα θωράκια.

Ο επίσης ξύλινος **άμβωνας**, στον οποίο οδηγεί

απότομη σκαλίτσα, στηρίζεται στον πρώτο αριστερά κίονα. Αντί εικόνων στα θωράκιά του διαθέτει όμορφες ζωγραφικές παραστάσεις με φυτικά θέματα.

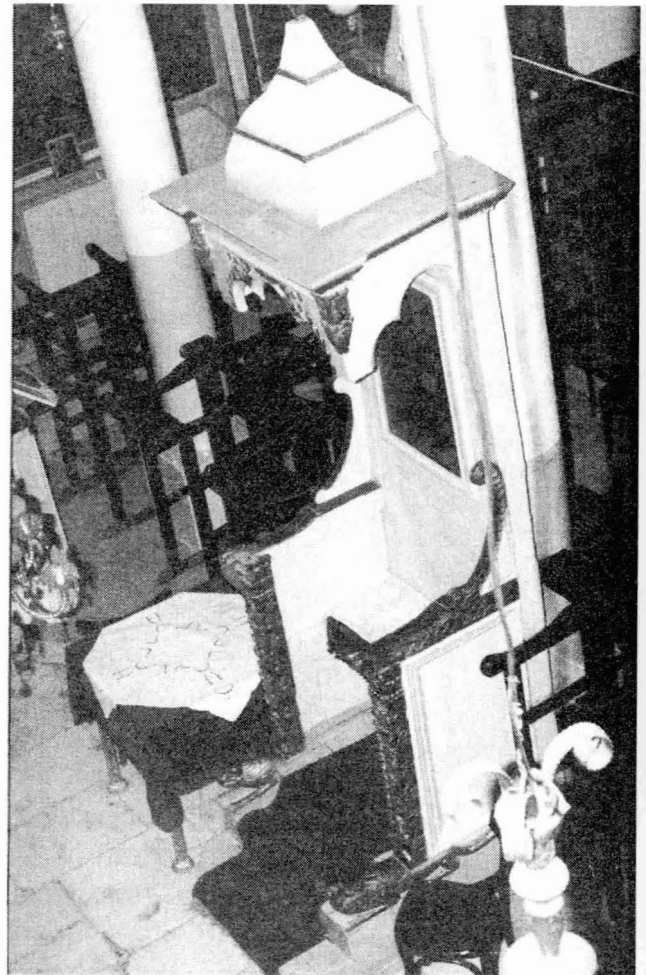
Ο Δεσποτικός θρόνος.

**Ο Δεσποτικός Θρόνος** είναι ξύλινος, σχετικά απλής μορφής, με δύο-τρεις αναβαθμούς, διαθέτει ωστόσο κάποιο ξυλόγλυπτο διάκοσμο με λείοντες και άλλα φυτικής έμπνευσης θέματα. Στην “πλάτη” του υπάρχει φορητή εικόνα “Ο Μέγας Αρχιερέυς”, δυστυχώς άτεχνα επιζωγραφημένη με την επίσης επιζωγραφημένη ημερομηνία “1815”.

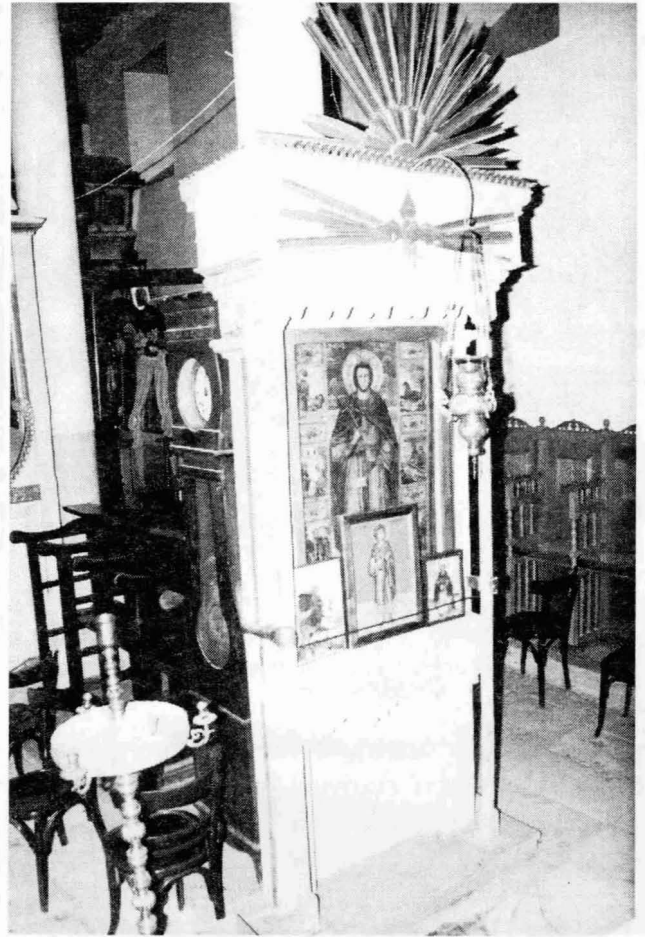
Ένα από τα προσκυνητάρια του ναού.

Υπάρχουν στο ναό τέσσερα ξύλινα **προσκυνητάρια** με απλές διακοσμήσεις, ανά ένα στις άκρες του τέμπλου και ανά ένα στηριγμένα στους πρώτους κίονες μπαίνοντας στον κυρίως ναό. Στα δύο πρώτα φιλοξενούνται οι εικόνες του Τιμίου Προδρόμου (με επίχρυση και επάργυρη επένδυση στα δεξιά) χρονολογημένη το “1868”, και . Στο αριστερό από τα τελευταία φιλοξενείται η εικόνα του Ευαγγελισμού της Θεοτόκου (με επάργυρα φωτοστέφανα), και στο δεξιό η εικόνα του Αγίου Τρύφωνα, προσάτη των αμπελουργών και των αγροτών, με σκηνές από τη ζωή και το μαρτύριό του (με επάργυρο φωτοστέφανο και ημερομηνία 1887, “έργον Εμμανουήλ Σ. Γενιτσιότου”). (10) Στο πλάι από το προσκυνητάρι αυτό υπάρχει εντυπωσιακό παλιό μεγάλο επιδαπέδιο ρολόι εκκρεμές που όμως δεν λειτουργεί.

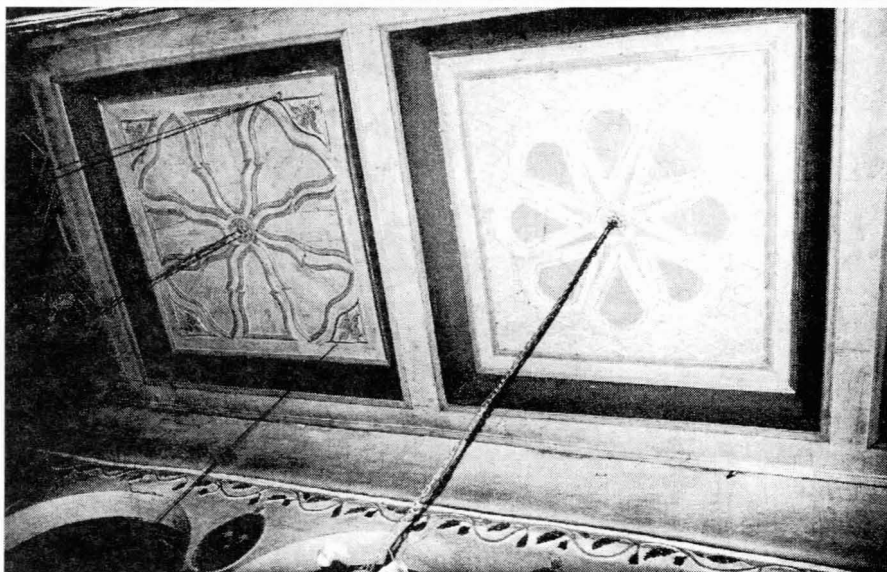
Δύο από τα διακοσμητικά φαντώματα της οροφής του κεντρικού κλίτους.

δάπεδό του είναι παλιό και αποτελείται από μεγάλες ορθογώνιες πλάκες λευκού μαρμάρου, χωρίς κανένα ιδιαίτερο σχέδιο. Η οροφή του είναι οριζόντια, κατασκευασμένη από ξύλινες λεπτοσανίδες, και αποτελείται από τέσσερα με-

γάλα φατνώματα (τρία τετράγωνα και ένα ορθογώνιο), το καθένα από τα οποία περιλαμβάνει ένα διαφορετικό ανάγλυφο διακοσμητικό μοτίβο, που δημιουργείται με πηχάκια. Τα φατνώματα αυτά δεν συσχετίζονται καθόλου με την κατά μήκος διάταξη των κιόνων, οι οποίοι, λόγω του αριθμού τους, δημιουργούν από πέντε αφιδώματα σε κάθε κιονοστοιχία. Αντίθετα, το μέγεθος του καθενός από τα τρία τετράγωνα καθορίζεται από το πλάτος του κεντρικού κλίτους, ενώ το τέταρτο ορθογώνιο καλύπτει τον υπόλοιπο χώρο που περισσεύει. Ανάλογα είναι κατασκευασμένες και οι οροφές στα δύο πλάγια κλίτη, η μορφή τους όμως είναι πολύ απλούστερη, και μόνο στο μέσον του μήκους τους διαμορφώνεται με πηχάκια διακοσμητικός ρόδακας. Η μορφή αυτή της οροφής του ναού προοιωνίζει την αντίστοιχη διαμόρφωση της οροφής στον νεότερο γειτονικό Ι. Ναό της Παναγίας, όπου τα σχετικά φατνώ-

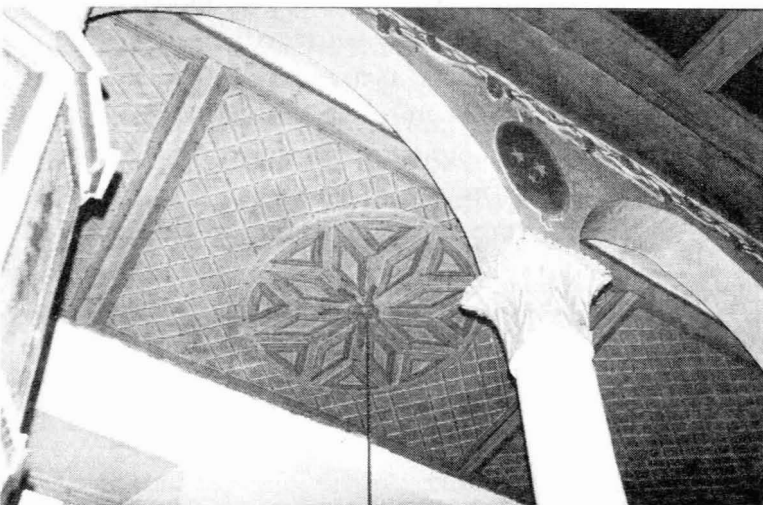
Ο διακοσμητικός ρόδακας της οροφής σ' ένα από τα πλάγια κλίτη.
